Motocicli Gilera Motocarri Mercurio Istruzioni montaggio dischi Notiziario 1942

MOTOCARRI "MERCURIO"
NOTIZIARIO TECNICO

MONTAGGIO DEI DISCHI POSTERIORI NELLE RUOTE

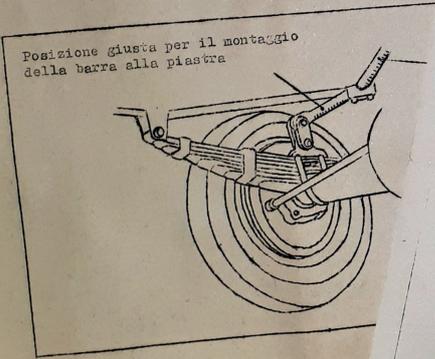
Barra di stabilizzazione = In caso di smontaggio delle balestre, anche in caso del solo smontaggio dei perni anteriori, che può essere necessario per sfilare l'albero della balestre, bisogna aver cura, rimontando, di mettere in posizione i biscottini della barra di stabilizzazione: questi debbono essere nella posizione verticale come indicato nella figura che segue.

Posizione giusta per il montaggio della barra alla piastra

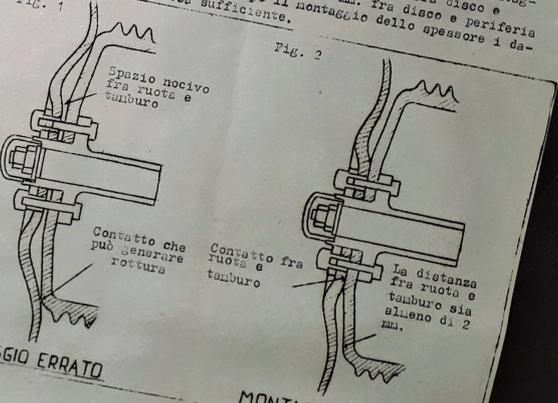
Fig. 2

Si desidera richiamare l'attenzione dei rivenditori e degli utenti di motocarri "Mercurio" sulla necessità di scegliere i dischi delle ruote posteriori adatti per il montaggio. Fra le tante varietà di dischi che, per le attuali esigenze, si è costretti acquistare sul mercato, ve ne sono di quelli che, a causa della sagoma, non si prestano per un montaggio corretto. Per ottenere un montaggio corretto bisogna che il contatto fra il disco ed il tamburo del freno avvenga nella zona centrale dove si trovano i quattro bulloni di fissaggio, come è indicato nella figura N° 2.

Se il disco appoggia invece sulla periferia del tamburo, come indicato nella figura N° 1, il montaggio è errato e può provocare la rottura del tamburo. Nel caso in cui lo spazio nocivo fra tamburo e disco non è superiore a mm. 1 si può correggere il montaggio interponendo uno spessore di 3 mm. In lamiera fra disco e tamburo, ottenendo così un distacco di 2 mm. fra disco e periferia del tamburo. Assicurarsi che dopo il montaggio dello spessore i dischi abbiano ancora presa sufficiente.

Spazio nocivo fra ruota e tamburo

Contatto che può generare rottura

Contatto fra ruota e tamburo

La distanza fra ruota e tamburo sia almeno di 2 mm.

MONTAGGIO ERRATO **MONTAGGIO GIUSTO**
